### Staanderbescherming

### Hoekbescherming

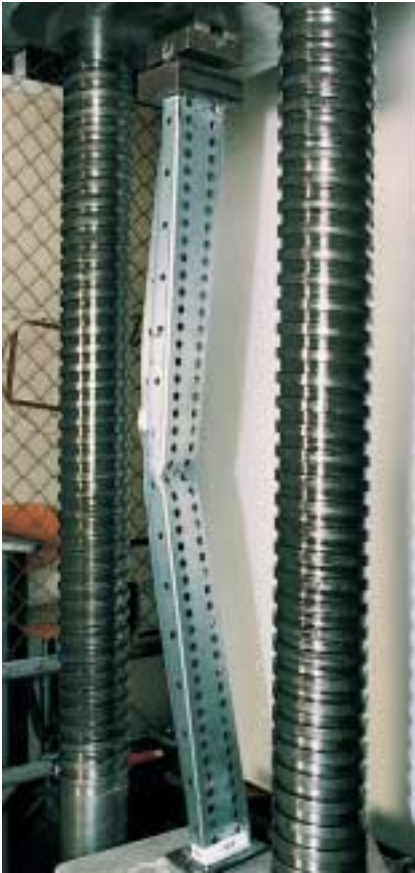
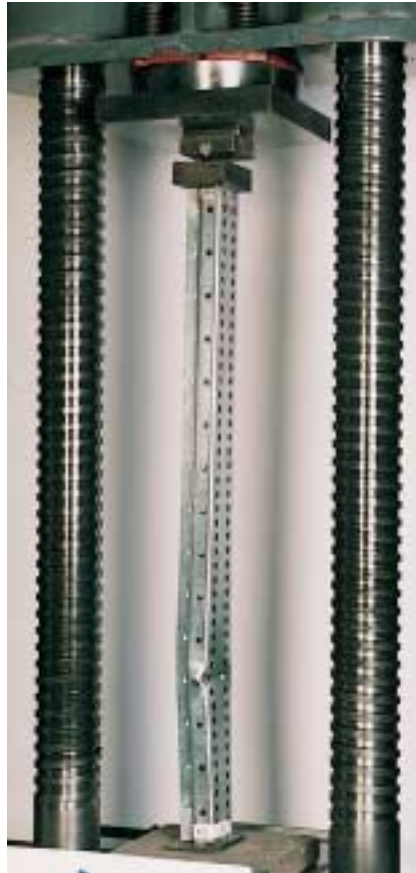
Onderzoek door TNO naar draagkrachtvermindering door aanrij schade toont aan hoe belangrijk het is schade te voorkomen. Nevenstaande foto's laten profielen zien die duidelijk schade vertonen. Door vergelijkend onderzoek van beschadigde en van onbeschadigde profielen werd vastgesteld dat de draagkracht met 40% tot 80% door de aanrij schade kan afnemen. Beschermingsvoorzieningen zijn noodzakelijk voor de veiligheid en de levensduur van de totale inrichting.

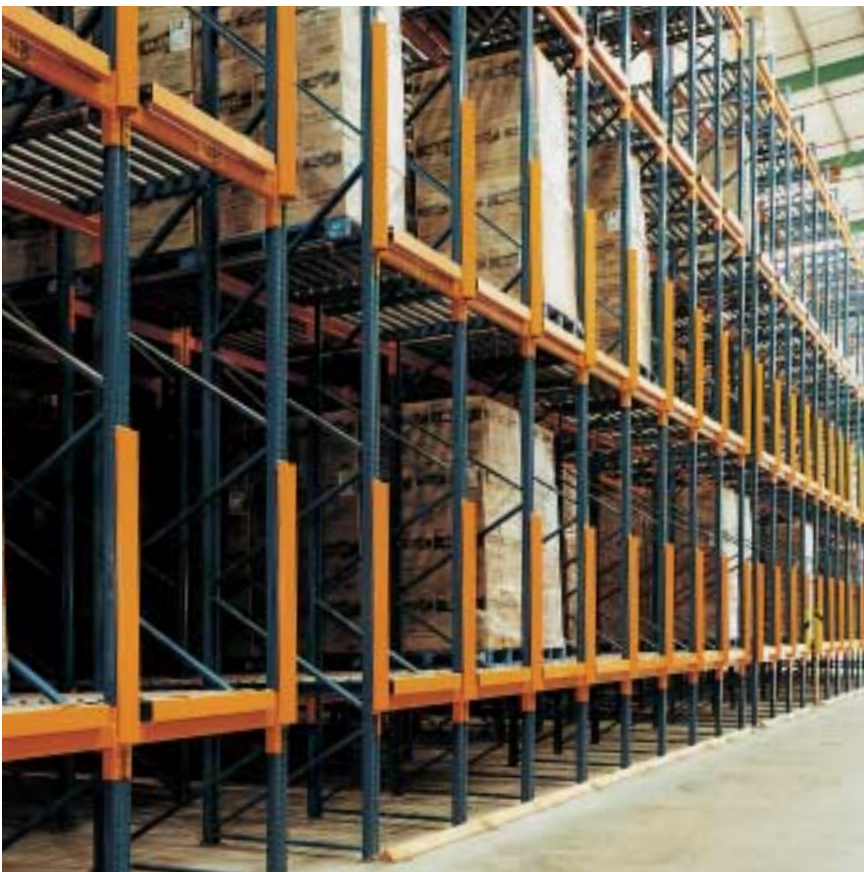
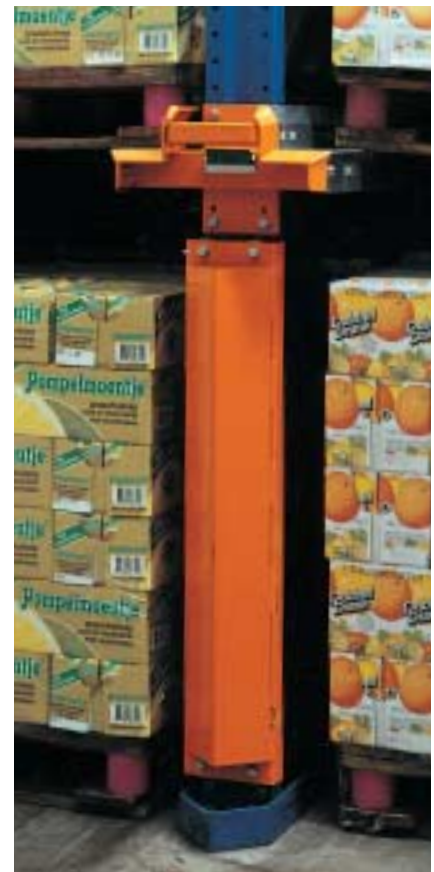
Staanderbeschermers met afschappende vormgeving en wielbegrenzers op de vloer voorkomen veel schade.

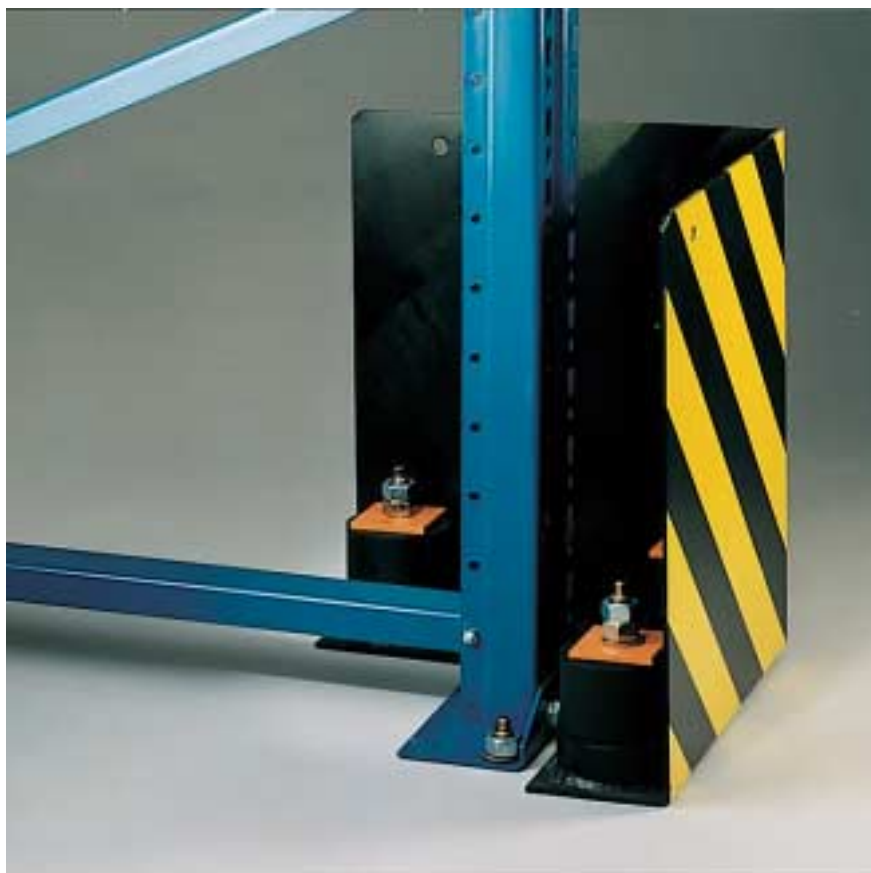
De hoeken en zijkanten van een stellingblok zijn kwetsbare plaatsen voor aanrijbeschadiging. Hoekbescherming vangt de klappen op en beschermt de hoekstaanders (verplicht volgens AI 14, NEN 5051 en ZH 1/428). Om de beschadigde hoekbeschermers te vervangen, moet de betonvloer intact blijven. Dit wordt bereikt door bij de verankering van de beschermers gebruik te maken van energieabsorberende rubberblokken.

Verankering van de staanders langs de gangpaden gebeurt bij voorkeur paarsgewijs aan weerszijden van de staander. Bij aanrijdingen ontstaat zo veel minder verdraaiingsschade.

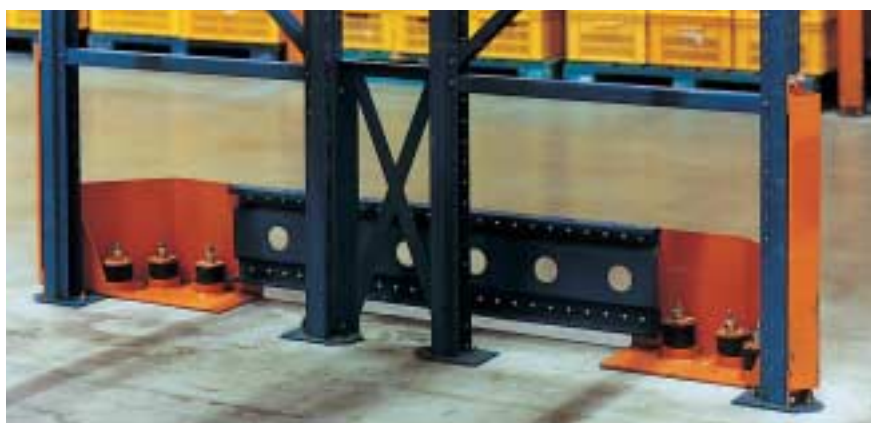
Forse Sigma-profielen in combinatie met hoekbeschermers vormen een goede jukbescherming.

Omdat de onderste jukdiagonalen het meest aanrijdingsgevoelig zijn, kan er voor worden gekozen de jukschoring daar anders uit te voeren.

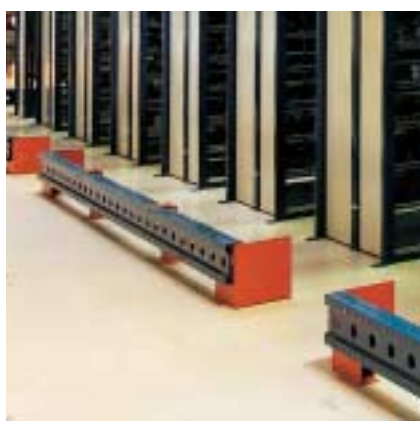
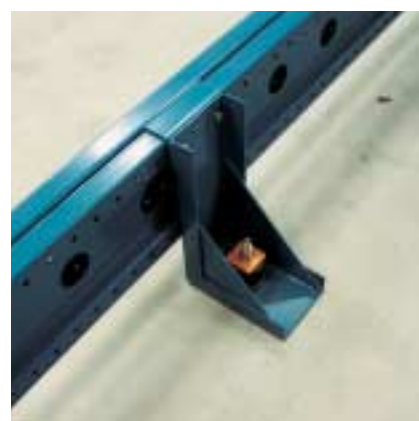
Sigma-profielen, enkel of dubbel, in combinatie met vloersteunen en hoekbeschermers, beide gemonteerd met rubberblokken, bieden voldoende bescherming langs de transportgangen.
